Ekström Byggteknik AB

Statusbesiktning av klubbstuga

Besiktningsdatum 2020-12-03

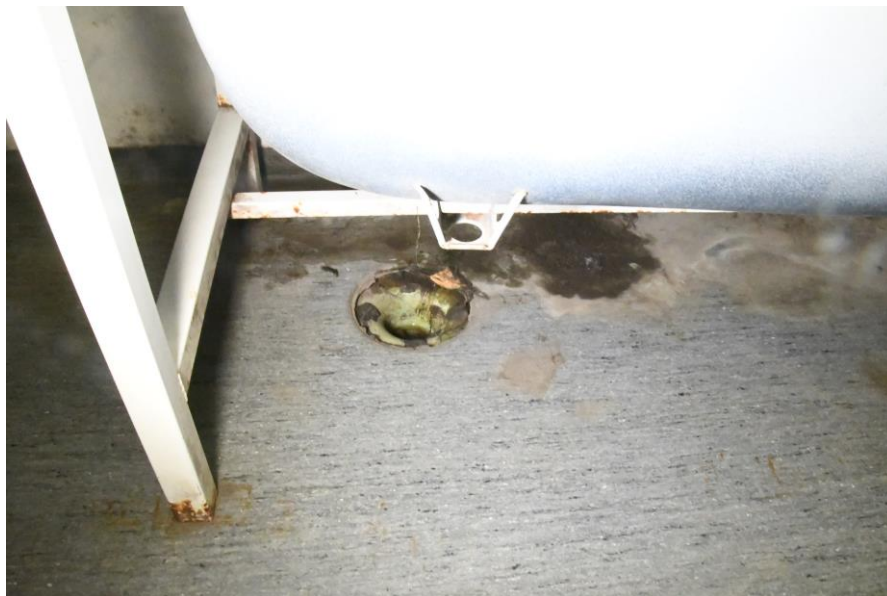
Golvbrunn i utrymmet för hundbad saknar klämring. Vattnet som kommer från badkaret kan rinna mellan plastmattan och golvbrunnen ner i bjälklaget.

- A. Rummet för hundbad har en bristfällig anslutning mellan plastmatta och brunn. Denna brist kan leda till en pågående fuktskada. Bedömningen är att vatten trängt ner i bjälklaget och att bjälklaget behöver bytas. Rummet bör omedelbart beläggas med nyttjandeförbud. Bjälklaget behöver åtgärdas direkt.

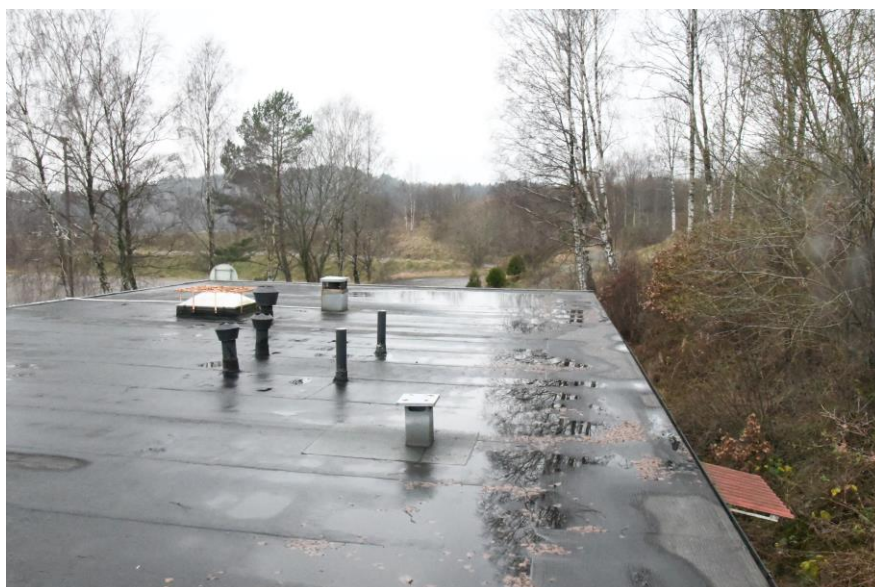
Det står stora pölar med vatten på taket.

- B. Taket har passerat sin tekniska livslängd. Dessutom finns det fuktfläckar på insidan, i flera olika rum. Då det står vattenpölar på taket rekommenderas att man ändrar taklutning så att man får en fullgod avrinning. Vidare finns det mindre brister i hänggranna och plåtbeslagningen färgflagnar. Taket behöver läggas om i närtid.

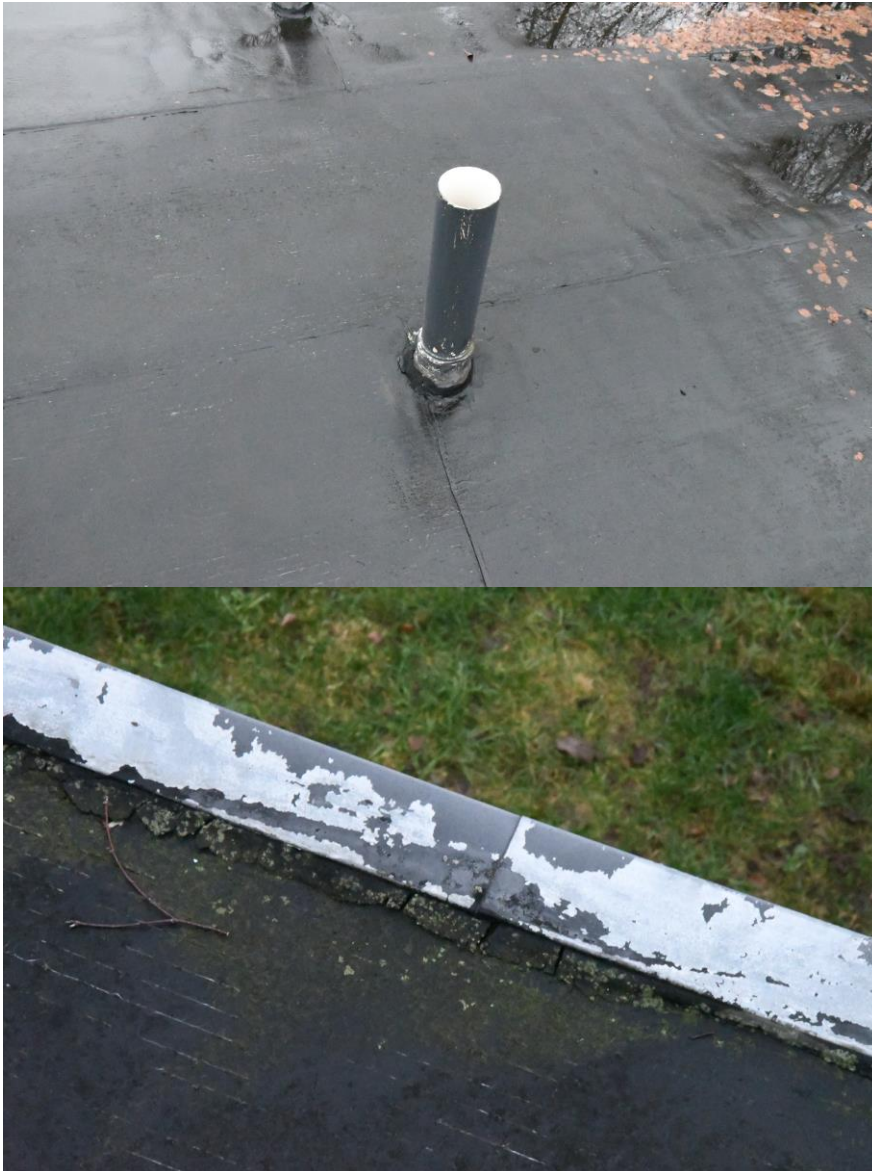
Takpappen har uppnått sin tekniska livslängd. Plåtbeslagningen färgflagar.

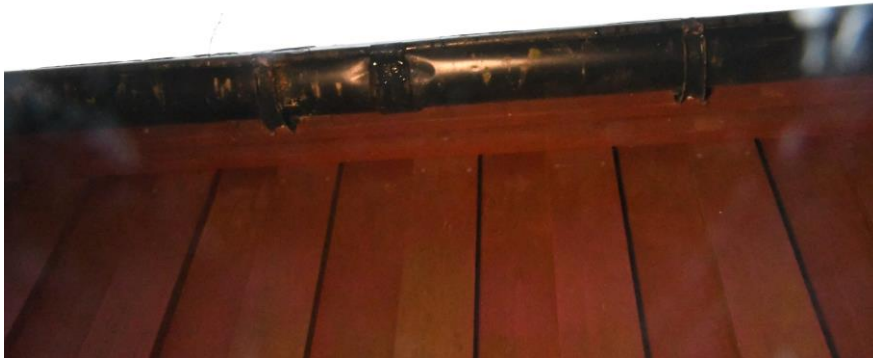
Läckage på hängränna

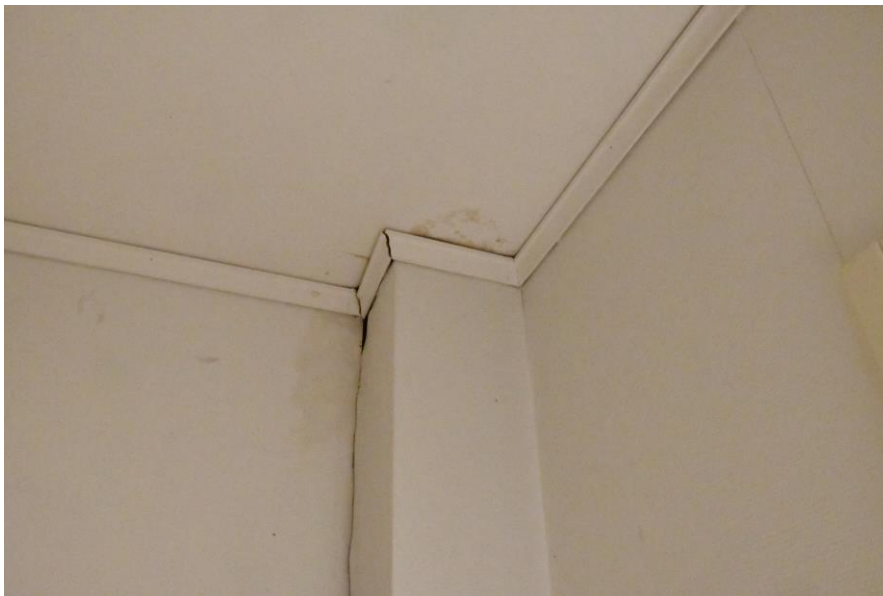
Fuktfläck i tak

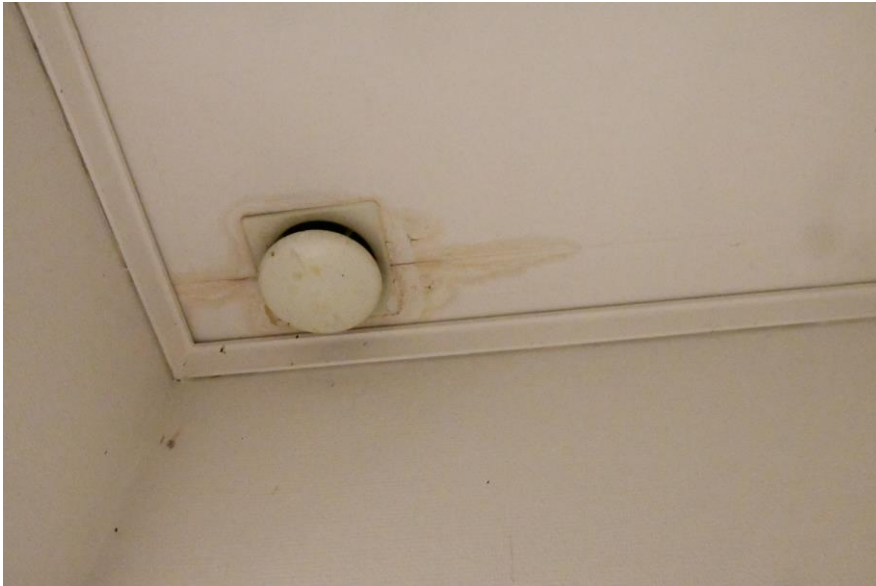
Fuktfläck i tak

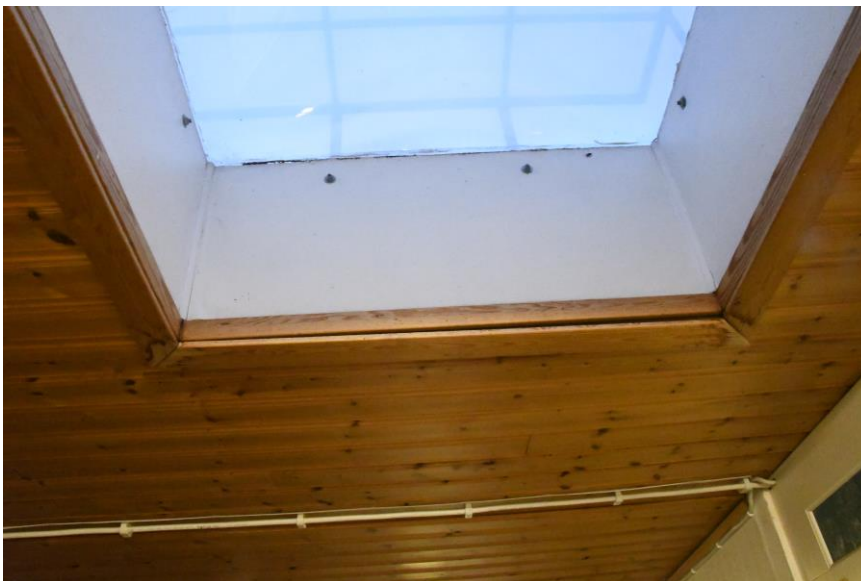
Fuktfläck i tak vid sarg till takkupol

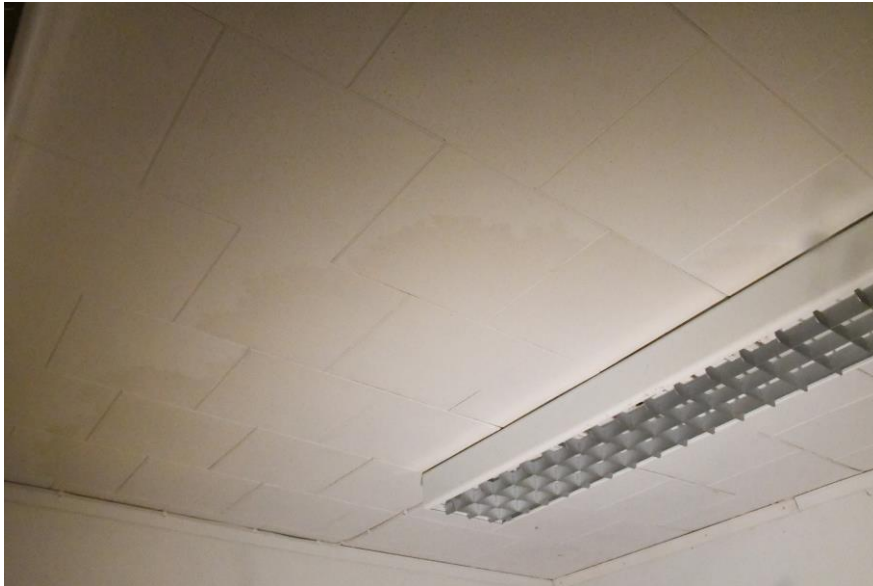
Fuktfläck på undertaksplattor

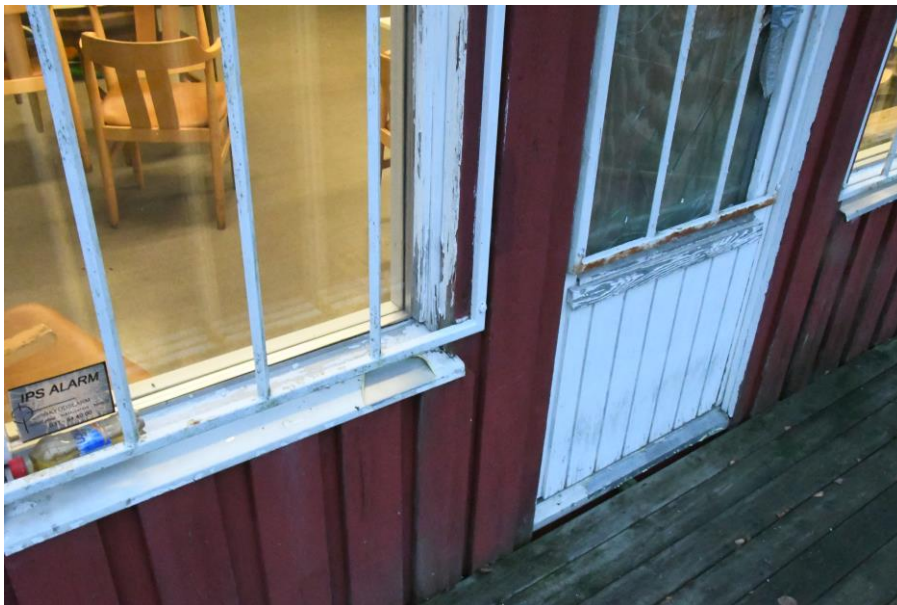
Färgflagning på fönster, fönsterbleck och dörr

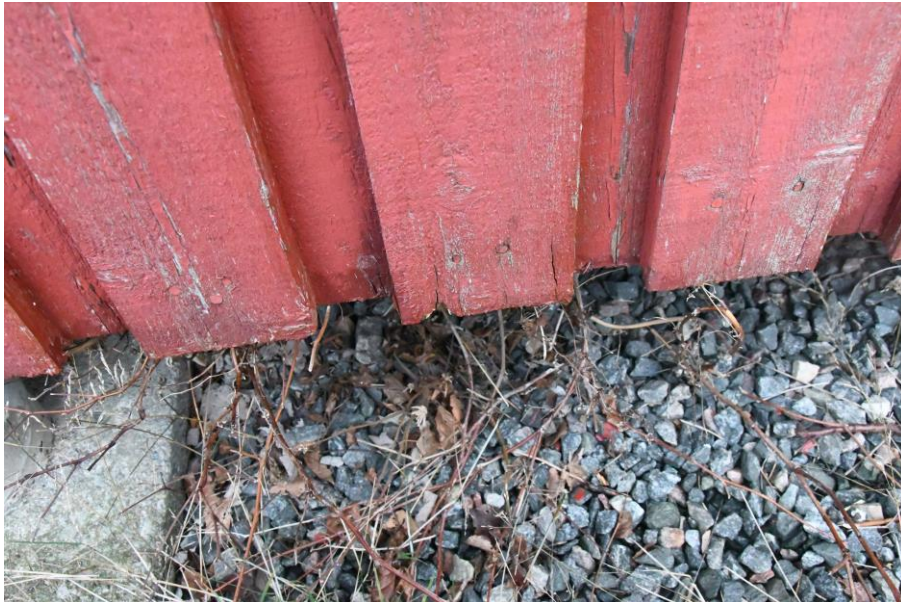
Fasad färgflagar och en del panelbrädor är rötskadade

- C. Fasaden behöver målas om och rötskadade brädor bytas ut. Fönsterfärg flagar både på list och plåt, vilka behöver målas. Ovan sagt gäller för fasad norr, öster och syd. Västra fasaden har omfattande rötskador i fönstren vilka troligen har lett till att vatten rinner in i fasaden. Man får räkna med att byta hela den östra fasaden. Fasaderna behöver åtgärdas i närtid.

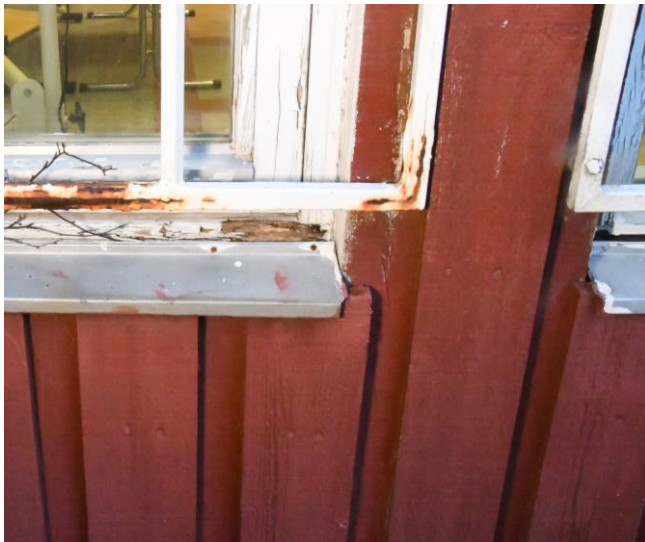
Fönster mot väster har omfattande rötskador och förmodligen finns det följdskador inne i fasaden.
